# B-undersøkelse for lokalitet

## Kollsvika

NS 9410:2016

På oppdrag fra SalmoNor AS har Åkerblå Nord AS utført en B-undersøkelse ved lokalitet Kollsvika. Undersøkelsen viste at det er liten til ingen organisk belastning på lokaliteten. Det er bratt skråning under det planlagte anlegget og det dominertes av fjellbunn. De stasjonene der gode prøver ble tatt viste ingen tegn til slam eller lukt. Gravende bunndyr ble funnet ved 2 av 10 stasjoner.

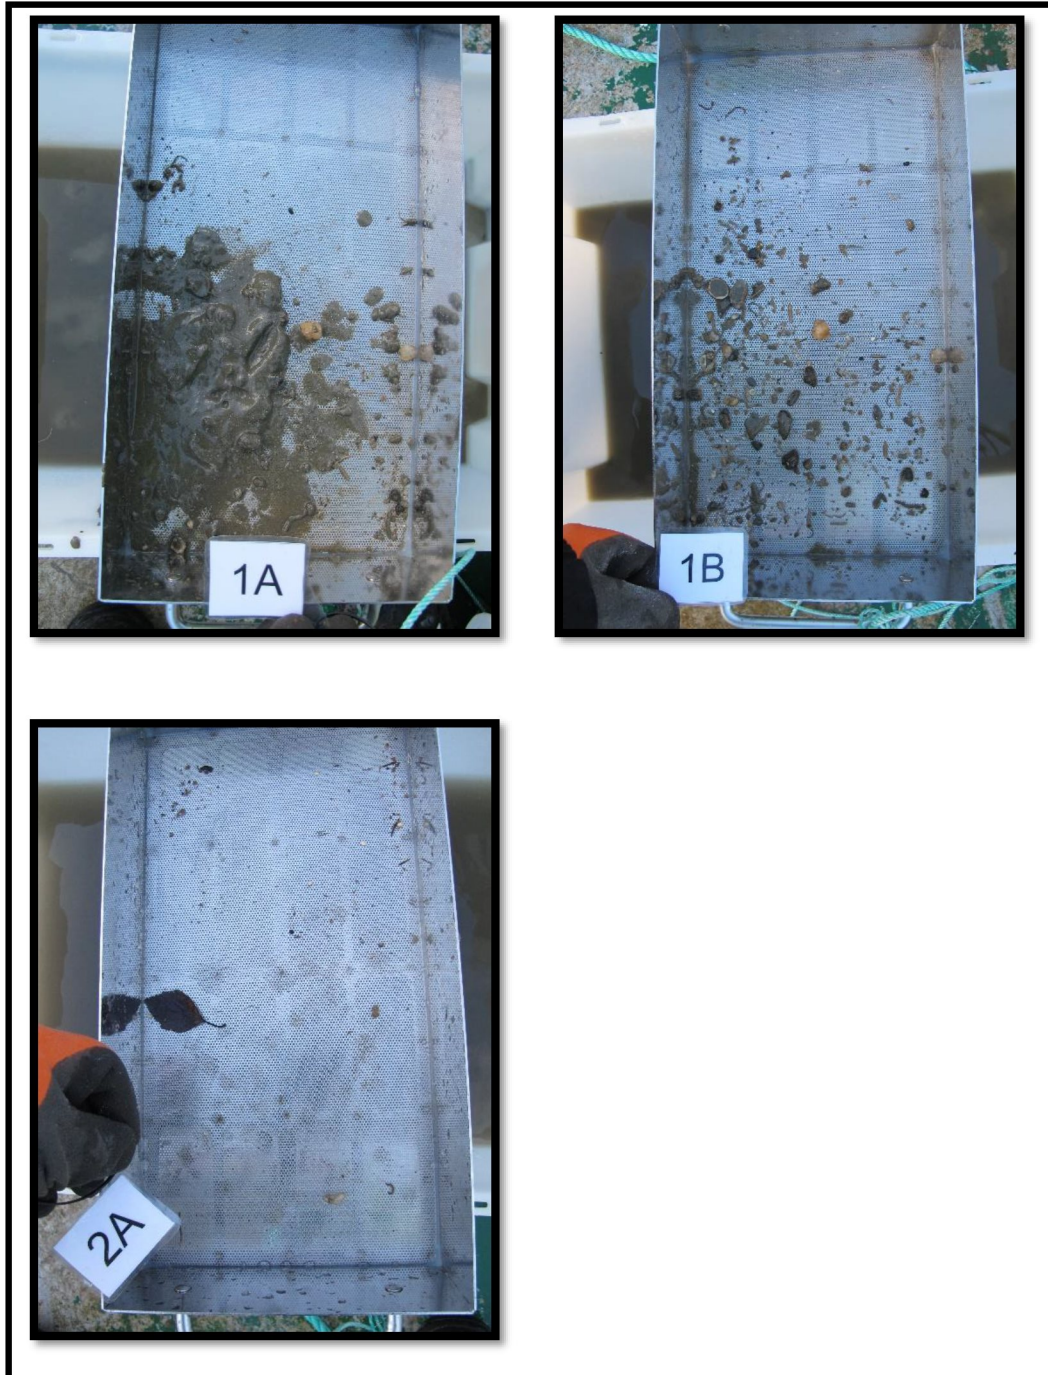
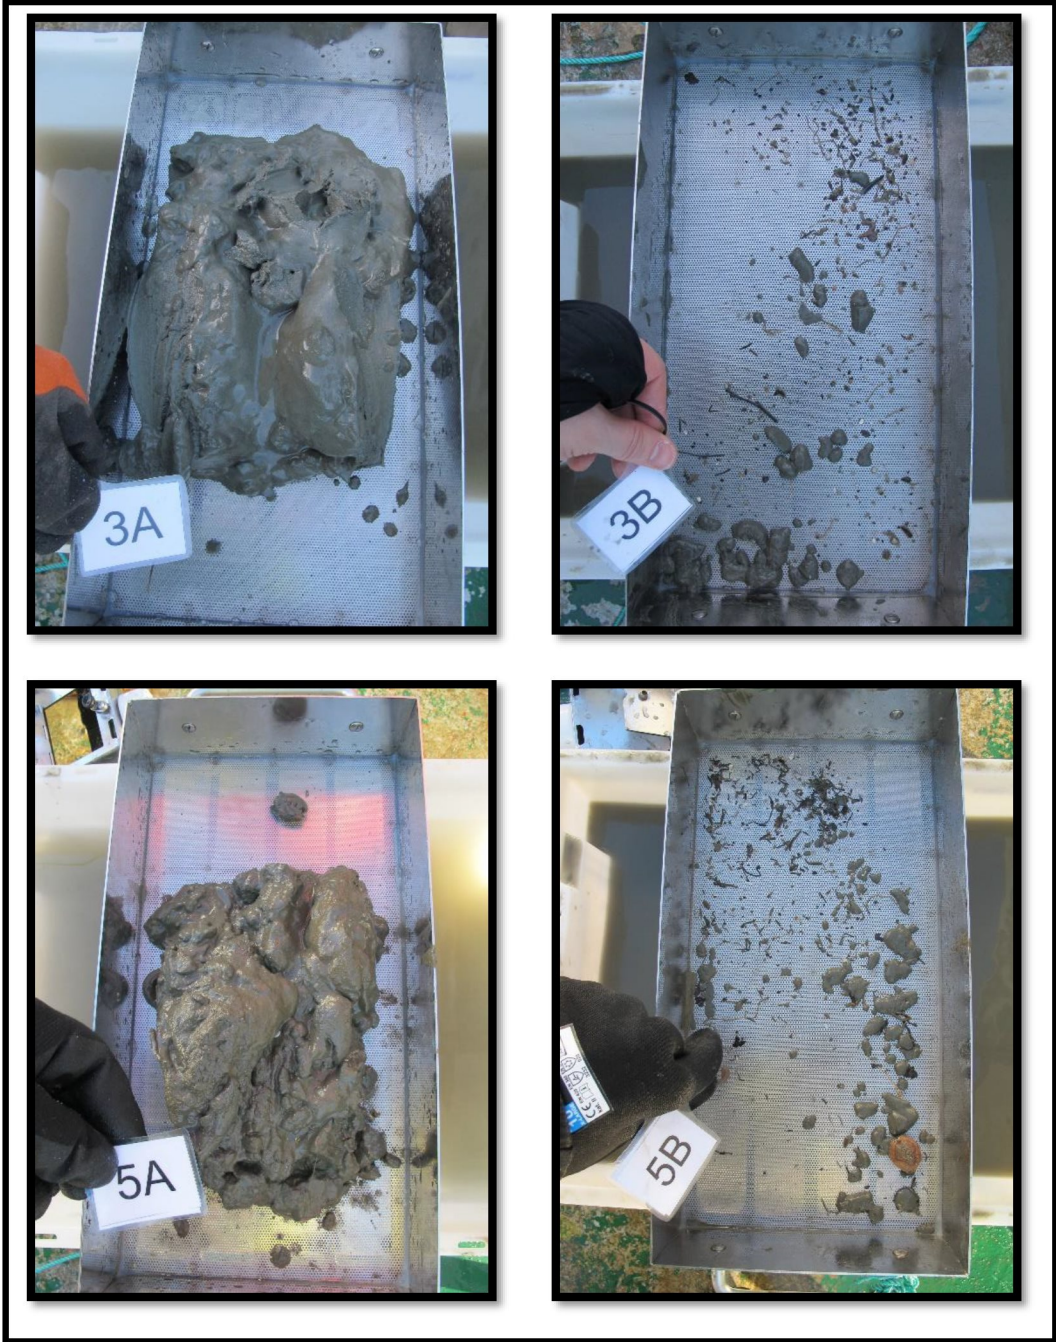
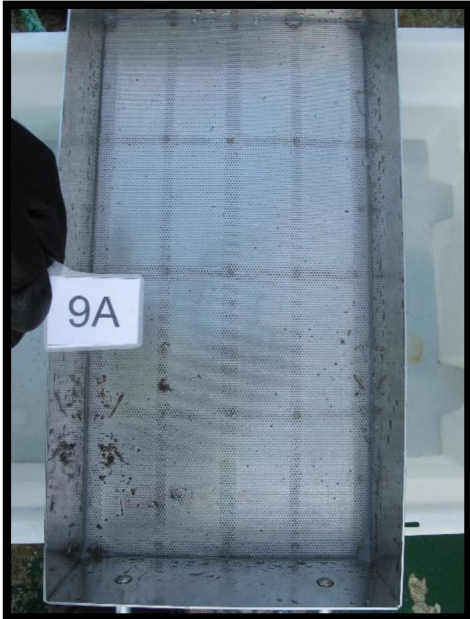
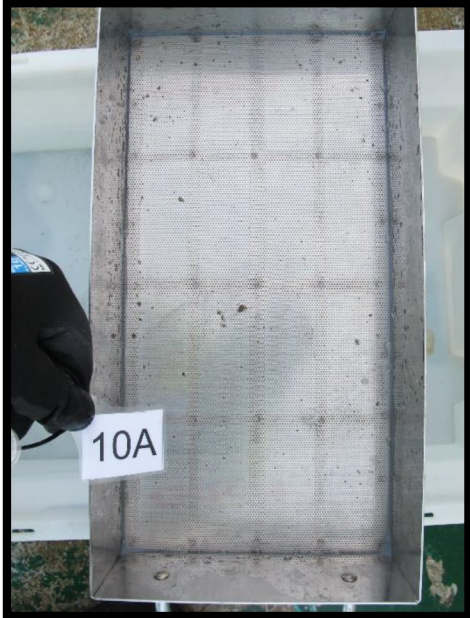
**Vedlegg 2. Bilder fra prøvestasjoner**

**Type sediment:** Denne lokaliteten ble dominert av hardbunn (N=7), hvor det på enkelte stasjoner ble funnet mindre mengder grus og skjellsand. Dette kan tyde på gode strømforhold på lokaliteten. Ved tre stasjoner ble det funnet bløtbunn (st.1, st.3 og st.5). Her var det i hovedsak silt som dominerte etterfulgt av leire.

**Sensoriske vurderinger:** De sensoriske målingene viste på stasjonene der materiale ble hentet opp at bunnforholdene var gode. Det var ingen tegn til organisk belastning. Fargen på sedimentet var lys grå og det var ingen lukt av H<sub>2</sub>S ved noen stasjon. Konsistensen var noe myk på de tre bløtbunnsstasjonene, noe man kan forvente i gitt sediments egenart. Samlet fikk de sensoriske vurderingene **tilstand 1**.

Bilder nedenfor viser sediment og ferdig vasket prøve ved stasjonene.

**Bilde merket 1A,2A,3A...osv = sediment**

**Bilde merket 1B, 2B, 3B...= ferdig vasket prøve**
